# Sobre os últimos 10 minutos

Serviço especial da A.M.

26/1/87

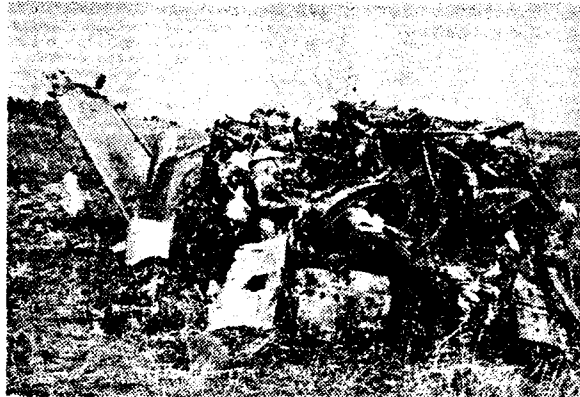
Destroços do avião presidencial em Mbuuzini, na África do Sul
